2021 年辅助器具与福祉科技

**地
铁
无
障
碍
调
研
报
告**

地铁无障碍化调研

——北京大学人口研究所辅助器具与福祉科技课程实践研究实录

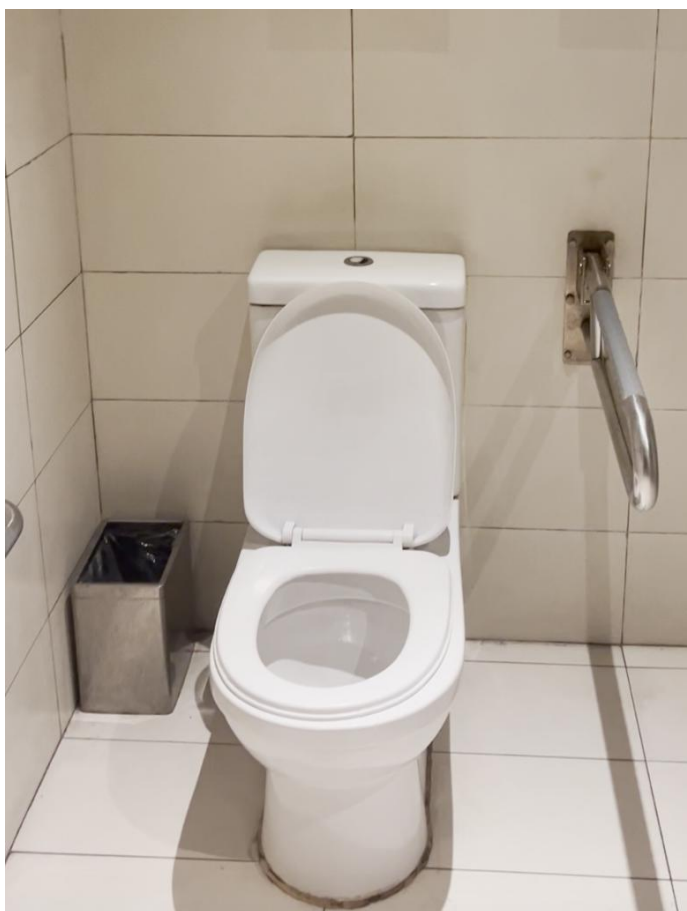
该站在四号线的厕所设计相对敞亮，空间大，厕所门口有一排洗手池，高度不一，可供不同身高的人使用。厕所位于站台的一段，往里走首先就是无障碍厕所，红棕色的大门上贴着一个轮椅的标识给行人以提示，通过推拉门可进去，一进去右手边就是洗手台，洗手台旁有扶手，镜子并没有倾斜的角度供轮椅使用者方便地照镜子，厕所的中央是母婴台，设备状况良好，右边是马桶，马桶旁也有扶手。马桶上遇紧急情况旁边也有紧急按钮，卫生纸、烘手机状况良好。

图1 角门西站无障碍厕所坐便器及扶手

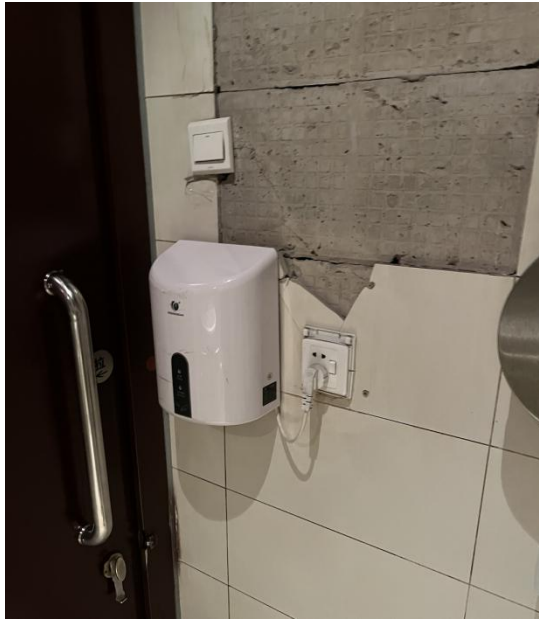
图 2 北京南站无障碍厕所的墙面瓷砖脱落

但是，这个车站在四号线的厕所非常狭小、闭仄，位于站台的一端，不仔细看很难发现。沿着盲道走到尽头左拐就是无障碍厕所，也是红棕色的、贴着轮椅标识的推拉门给行人以提醒。不过，调研当时，这个门相当难以移动开合，笔者费了很大劲才关上，里面的配置和角门西站的设备基本一致，不过不知道是不是这个无障碍厕所使用者较多的缘故，厕所内部卫生状况堪忧，厕纸掉落在地上，马桶盖也松垮移位。并且这个厕所墙壁瓷砖脱落。总体而言，北京南站的无障碍厕所也可以使用，但是比较破旧、需要加强卫生监督。

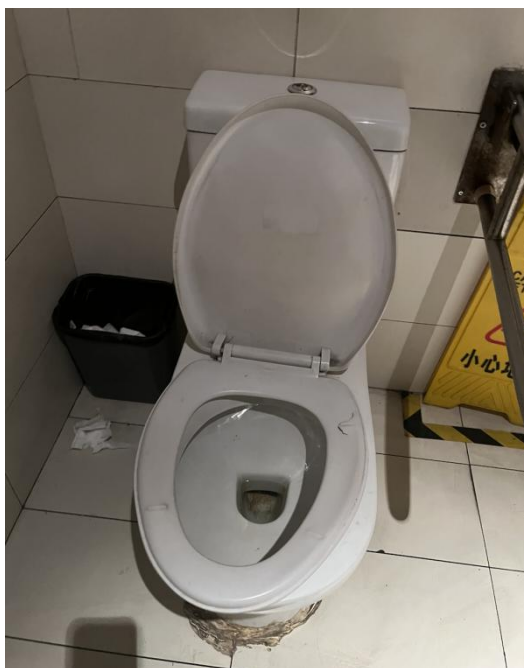
图 3 卫生状况一般

需要特别注意的是，疫情防控的背景下，厕所的卫生非常重要，过去就发生过使用公共厕所的交叉感染事件。这两个地铁站公共厕所的卫生状况，并不是很好，上一个人使用完厕所后，并没有工作人员进行消毒措施。

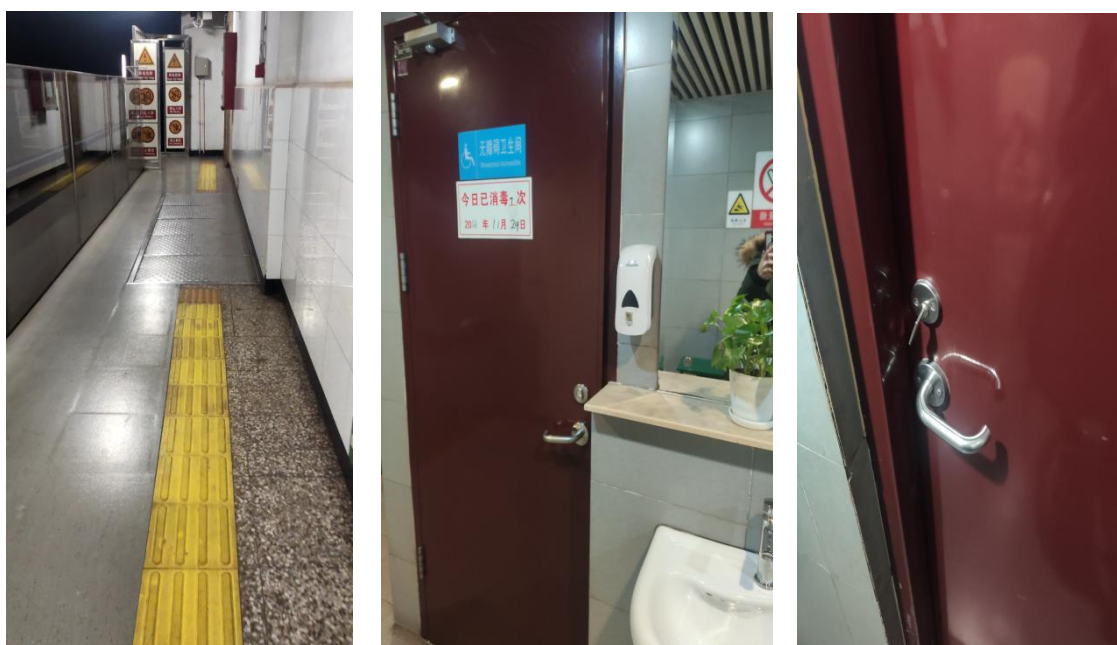
作为换乘站，宣武门站还连接了 2 号线，因此组员也对 2 号线宣武门的无障碍厕所进行了实地调研，查看无障碍厕所的情况。首先，在去往无障碍厕所的过道上，有部分空间是与候车共享的，如遇人流量大时，不利于残障人士通行。其次，无障碍厕所的标识较小，容易被遗漏。再次，室内配备的设施基本与 4 号线一致，但也存在一些差别，如洗手台高度较低，将母婴台替换为婴儿椅，无障碍厕所大门为推拉门且非常厚重，如残疾人、老年人或儿童使用时需要花费较大的力气，缺少求助按钮。在蹲点的半小时里，未见有人使用无障碍厕所。

图 6 宣武门（2 号线）无障碍厕所

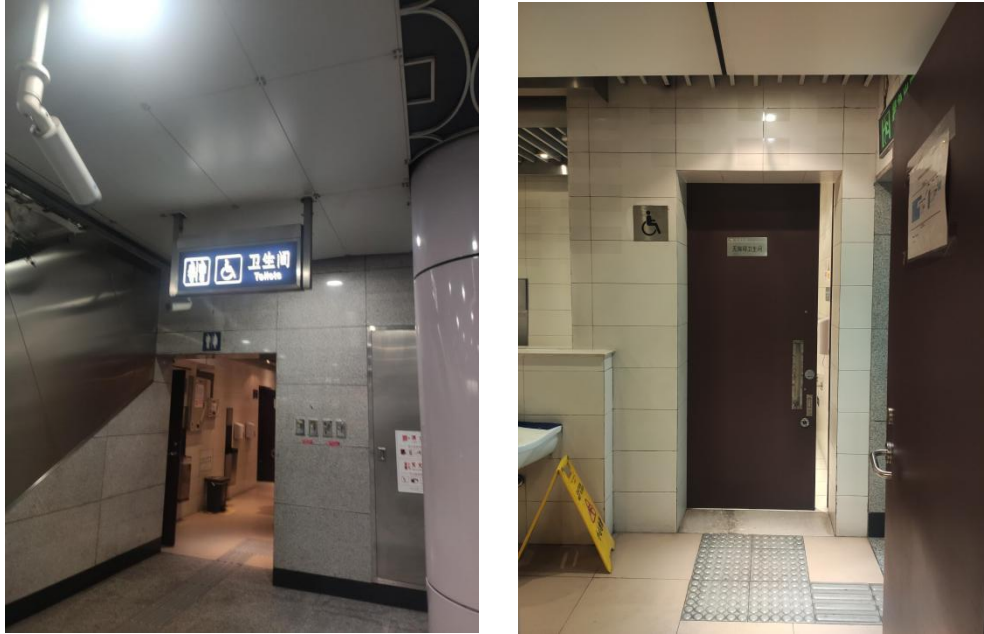
西单站的无障碍厕所配置的设备情况与宣武门站基本相同。但是这个站点的无障碍厕所的移动门使用并不顺畅，稍有卡顿，开关门移动时需要花费较大力气。蹲点的半小时里，无障碍厕所无人问津。而西单站连接的 1 号线，由于修建时间较早，未设置无障碍厕所。

图7 西单站（4号线）无障碍厕所

(5) 建议地铁工作人员定期对无障碍厕所的设备情况进行巡检，确保各项设施都可以正常使用（如走访期间无障碍厕所的推拉门使用就不顺畅，如发现问题应该及时进行维修）。

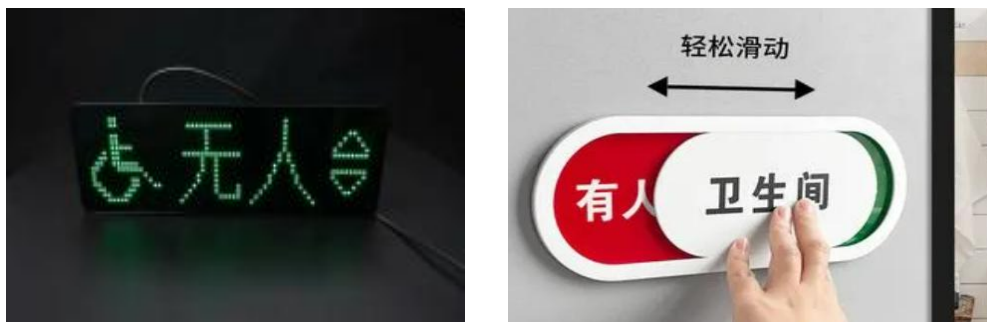
图8 建议图示

（1）在走访期间，无障碍厕所的使用频率不高，还存在被工作人员休息占用的情况。通过该时段的实地观察，无障碍厕所使用的可能情况为：有内急情况来不及排队、家长与儿童相别相异、工作人员占用等。建议在无障碍厕所门口设置一个实时使用状态显示屏或制作一个可左右滑动切换的指示牌，以帮助有需要使用的人士及时了解无障碍厕所的空置情况。（可见下方参考图例）

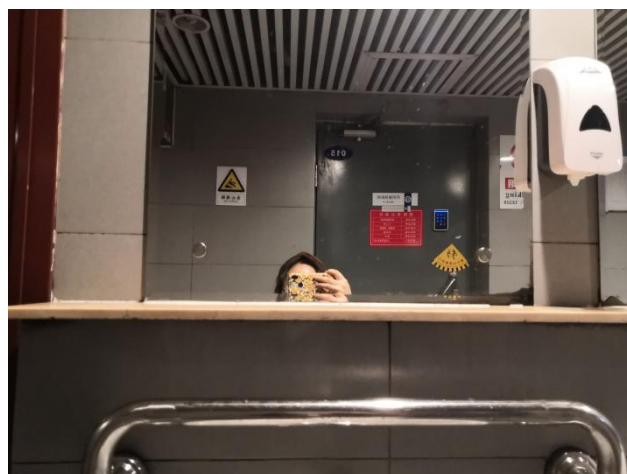
西直门是4号线与2号线和13号线的换乘站。西直门的无障碍厕所处设有坡道，坡道两边的墙壁上都安装了扶手，方便轮椅人士撑扶。由于该台部分洗手台设置在厕所外、走廊内，坡道设置多个防滑标识，在考察期间，地面总体干燥。但是，洗手台的镜子没有做倾斜处理，使用轮椅的乘客无法在镜子中看到自己的面容。无障碍厕所的门设置为推拉门，方便残障人士进出。西直门无障碍厕所内部构造以及设施造同国图4号线、9号线站台厕所，设施统一、齐全。其中，无障碍厕所内有专门的洗手台，但很遗憾，镜子依旧没有做倾斜处理。此外，西直门2号线站台无障碍厕所内部有非常明显的求助电话标识。

图9 老旧站台无障碍厕所洗手台的镜子没有做倾斜处理

对于新修无障碍厕所，如国土 16 号线站台无障碍厕所，建议无障碍厕所外墙使用其他更醒目的颜色，而不是白色，或者使用更大、更显眼的无障碍厕所标识，与对面特大蓝标识的男女厕所形成统一。对于老站台的无障碍厕所：第一，洗手台的镜子进行倾斜处理，提高镜子的使用率；第二，母婴台的说明书更换为中文，方便使用者阅读和理解；第三，加强厕所内部的通风处理，保证空气清新、流动通畅；第四，厕所内部使用明显求助按钮、电话标识，预防突发情况。最后，无论是新修还是老旧无障碍厕所，建议统一使用推拉门，方便残障人士开、关门。

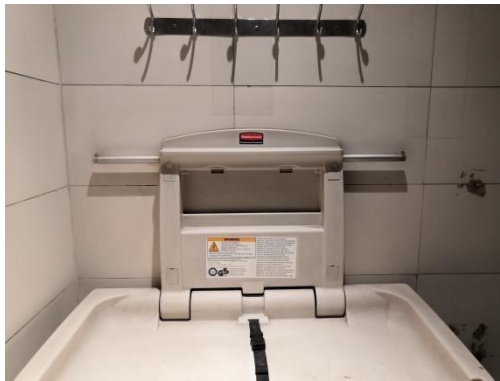
国家图书馆是4号线与9号线和16号线的换乘站。其中4号线和9号线在国图站是同一个站台，即4号线下（上）车处对面就是9号线下（上）车处，无需行走楼梯、坡道等。但相对来说，这一站台的设施较为陈旧，但总体环境干净整洁，无障碍卫生间内母婴台、挂钩、扶手、洗手池、镜子、标志、招援电话设施齐全，保洁人员也一直守在门口，能够随时清扫。

图 10 老旧无障碍厕所内部设施齐全 上图为母婴台和挂钩

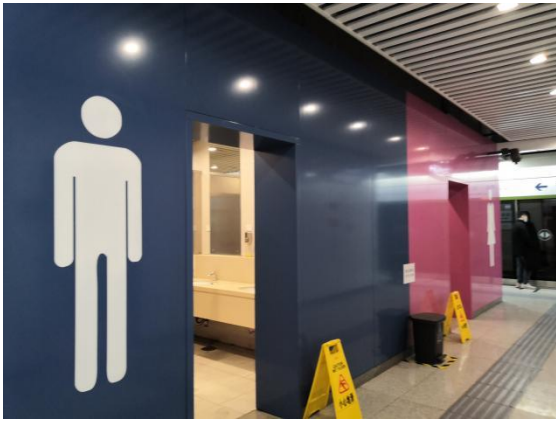
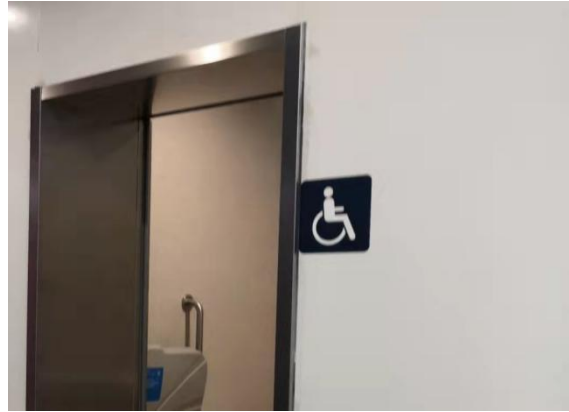
国图 16 号线修成的时间比较晚，走廊宽敞、灯光明亮、地砖崭新、标志清晰、装潢设计体现了图书馆的整体风格。由于是新近修好的站台，这里的公共厕所以及无障碍卫生间也更加人性化和个性化。设计者将男女卫生间用颜色进行了区分，男洗手间用了大面积蓝色作为提示，女洗手间用大面积粉色作为提示，无障碍卫生间在正常卫生间对面，处于由外走到内的行人的视觉盲区，但设计者没有使用任何特殊颜色进行标识，白色的墙壁、很小的无障碍标识以及行人的盲区，让这个卫生间并不太“显眼”。走进该卫生间内部进行观察，可以发现，这里的空间大、设施设备新且全，亮点在于：马桶旁边有能够及时触碰到求助按钮；镜子做了倾斜处理，让坐轮椅的使用者也能够看到自己的全身。

图 11 国图 16 号线新修公共厕所 男女厕所标识清晰 图 12 与男女公共厕所相比无障碍厕所标识不明显

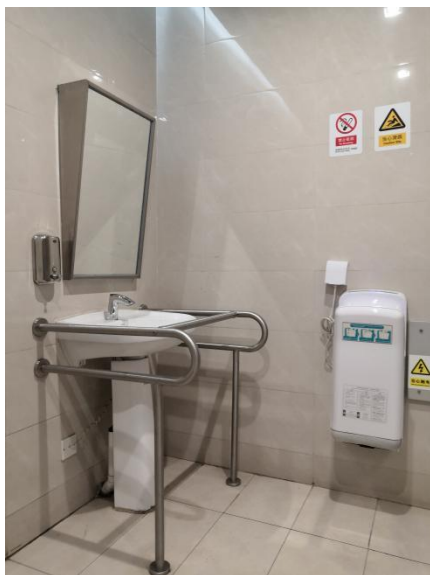
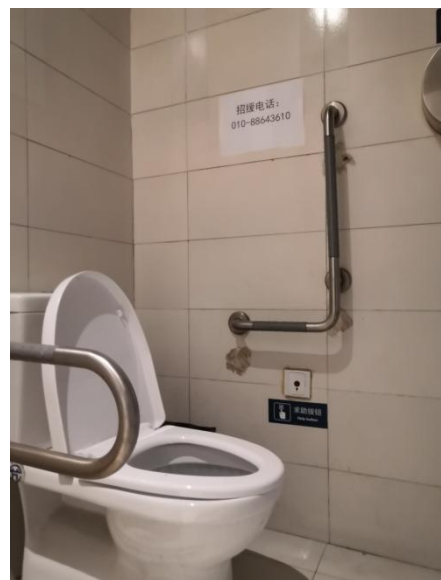
一是，早期无障碍厕所在设计方面缺少一定人性化，主要表现在洗手台的镜子没有倾斜处理，轮椅使用者在洗手台处不能完整看到自己的衣冠。二是，大部分无障碍厕所通风较差、换气不足，在考察的过程中，即便厕所长时间没有人使用，进去之后也能够明显闻到烟味、厕所味。三是，母婴台的说明书几乎都是外文，包括但不限于英语、韩语或者日语，增大了使用人群的理解难度。

图 13 左图：新修无障碍厕所洗手台（镜子有倾斜处理）图 14 右图：老旧无障碍厕所洗手台

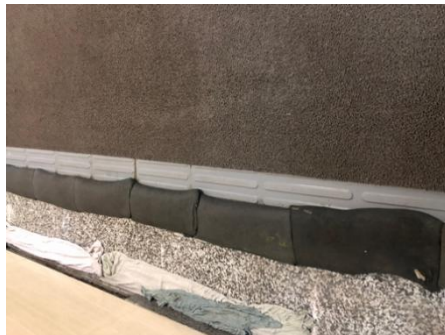
无障碍坡道设计距离过长，坡度设计较大。此外，西苑换乘距离较远，途中需要经过坡道和阶梯，但是却没有无障碍设施进行过渡，缺少工作人员看管，出现了无障碍管理盲区，此外通道内的盲道有被地垫遮盖和破损现象，需要加强管理。

图 15 被遮蔽的盲道

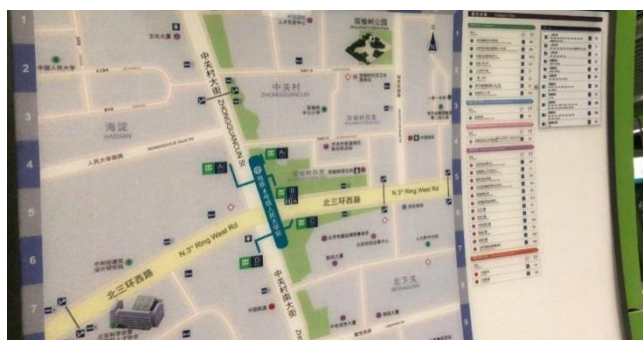
无障碍标识方面，海淀黄庄站做得较为出色，使用明黄色的标识在地面进行直梯指引，在车厢内外部、路牌、指示牌均有无障碍的标识出现。值得赞扬的是指引地图被做成了弧面设计，能方便残障人士更好的看清楚全貌。

图 16 弧面地图

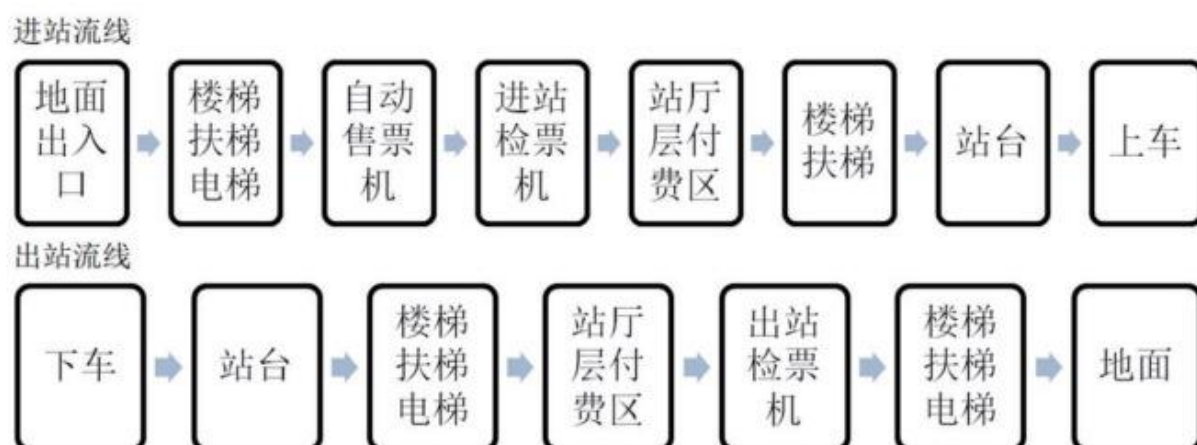
图3 地铁进出站交通流程图

本次采用实地调研加采访调查的方式进行研究，以确保调查资料的真实性和可靠性，在整个实地调查时主要对地铁内系统不同的核心构成部分进行拍照录制，录制结束后根据影像资料和调查所得数据对各部分功能、性能进行整理分析，结合地铁内员工以及乘客的意见和建议进行梳理，从而整理分析获得科学的调查结论，最终客观的得出地铁无障碍设计目前的情况。在对地铁无障碍设计实地调研的基础前，查找和翻阅了大量有关无障碍设计的文献资料，积累了一部分国内外先进的理论基础，以此补充地铁无障碍设计过程中所遇问题的理论经验。

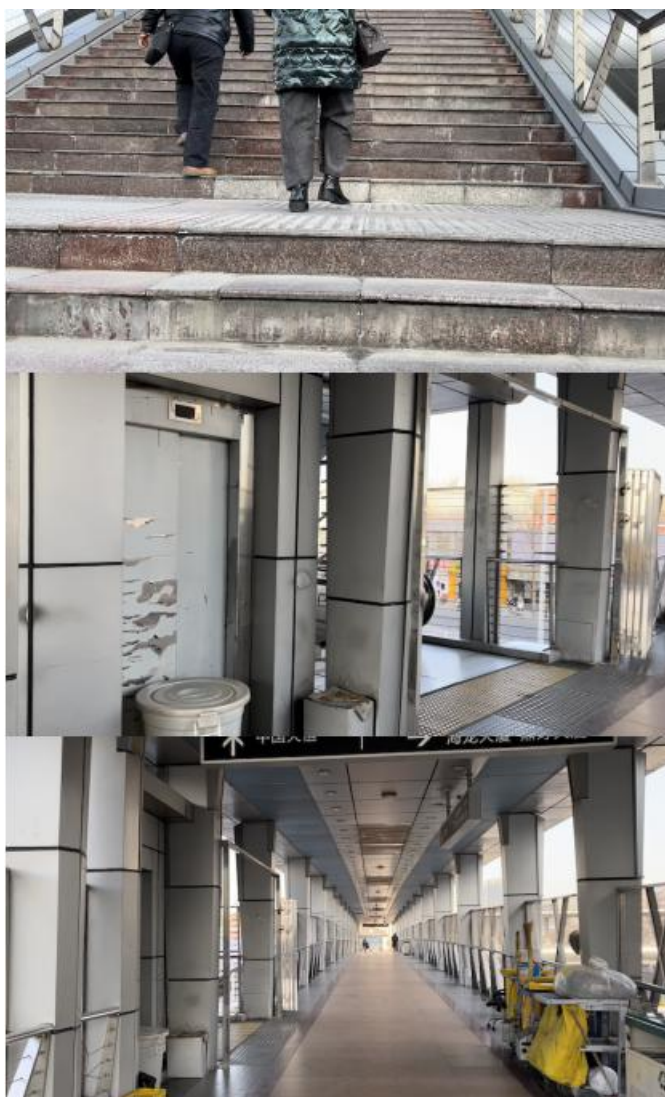
天桥的类型为直线型、带休息平台的过街天桥，宽度在 2 米以上，符合标准，考虑到临近地铁口，人流量大，配备有斜向电梯；过街天桥设有垂直电梯但均被停用，电梯门被杂物堵住，且没有安装坡道式过街天桥，给乘坐轮椅的人士带来了障碍；没有适用于老年人、幼儿使用高度的扶手；铺装使用大理石材质，防滑效果一般，由于乘车需要，乘客会在一定时间内下车汇集通过，会导致同一时间空间内的人流量突增，如遇雨雪天气，一旦光面的大理石材质的站台层地面被污染，乘客将因地面防滑较差而极易滑倒，影响通行安全。

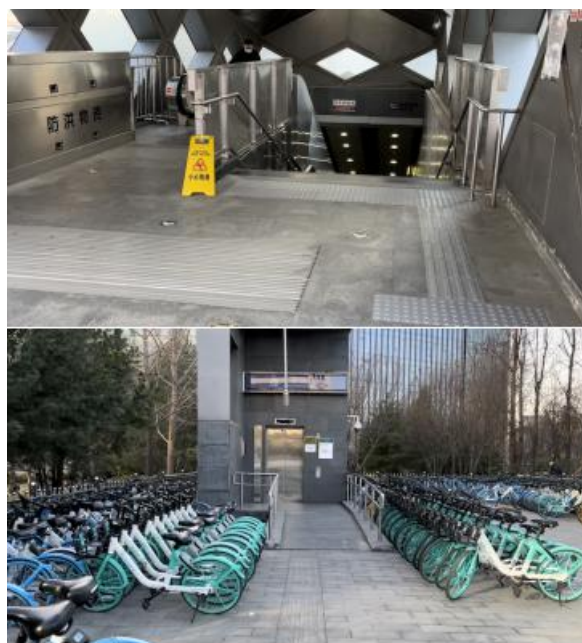
有楼梯，无下行扶梯。出站口使用了 3 级室外台阶将地铁站和城市道路相接，可以达到防汛需求，且交界处及台阶上均设有盲道，方便指引盲人通行；车站入口设有顶部标识、地铁线路和地铁站运营时间表的立标，方便行人获取地铁信息；地铁站后方设有无障碍电梯，可直达 B1 地铁站厅层，方便乘坐轮椅和盲人等残障人士和老年人出行，且无障碍电梯口设置了盲道连接城市道路，连接处设有一段无障碍坡道，坡道做了防滑处理，坡度平缓方便轮椅上行，坡道两侧设有高度合适的扶手，宽度适中，可支持轮椅回转掉头。部分无障碍电梯内设有高度合适的轮椅扶手，电梯的按键低于普通高度，且按键上设有盲文，电梯门宽度、关门速度、电梯厢面积、电梯内的标识、按钮的高度均符合乘轮椅者及视残者的使用要求，内部空间宽敞，但当到达站厅层后，盲道有出站和换乘两个方向，自动扶梯口和无障碍电梯内没有语音提示或语音播报功能声音较小，在客流量大的时候提示效果不佳，视觉障碍者无法独立判断方向；部分无障碍电梯的电梯外等待区的按键虽低于普通高度，但缺少人工呼叫按键。

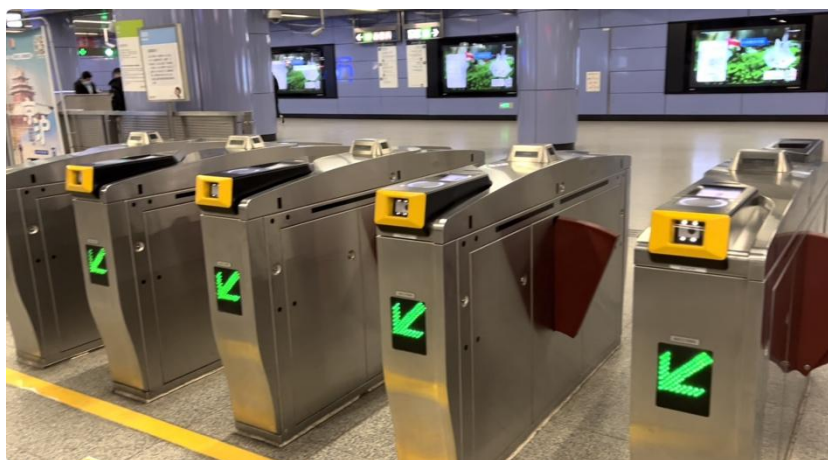
在地铁出入站口和站厅层的通道处设置了购票处、咨询台、进站口、出站口和一整排自动售票机器，部分车站未设置较低高度方便轮椅使用者的售票机；安检处部分盲道边缘处被栏杆占用；进站口处服务台、售票窗口的高度，符合乘轮椅者及少儿的使用要

求；且地铁站设有专门的工作人员巡检，随时帮助有需要的人。地铁站内设置的盲道符合要求，且设有位置提示标志。地铁通道设置有适合老年人、小孩高度的扶手，末端伸向墙面。在无障碍设施的位置悬挂有轮椅标志，告知残疾人可以通行和使用。在十字路口四个方向均有出口；从站台层到站厅层，每个上下口尽头都设有地面标识、墙面标识、顶部标识，卫生间、无障碍电梯以及地铁线路方向信息标识等标识均设置齐全；进站口设置6台闸机，最右侧设置了横向距离更宽的闸机，上无障碍标识，方便轮椅使用者进出。

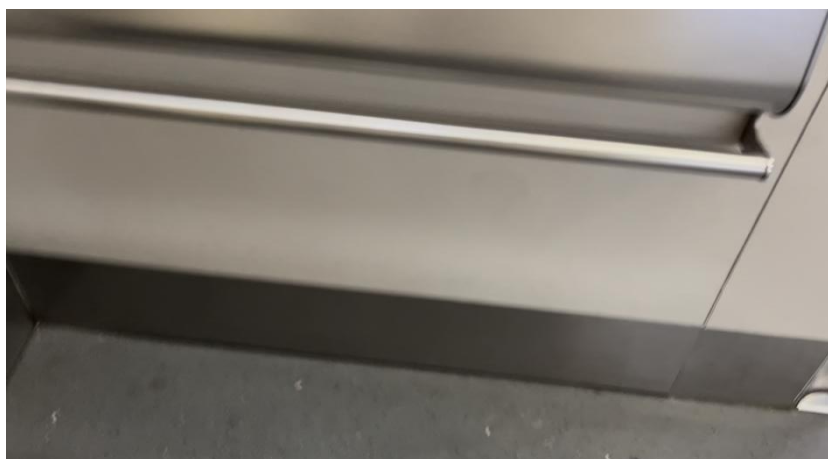
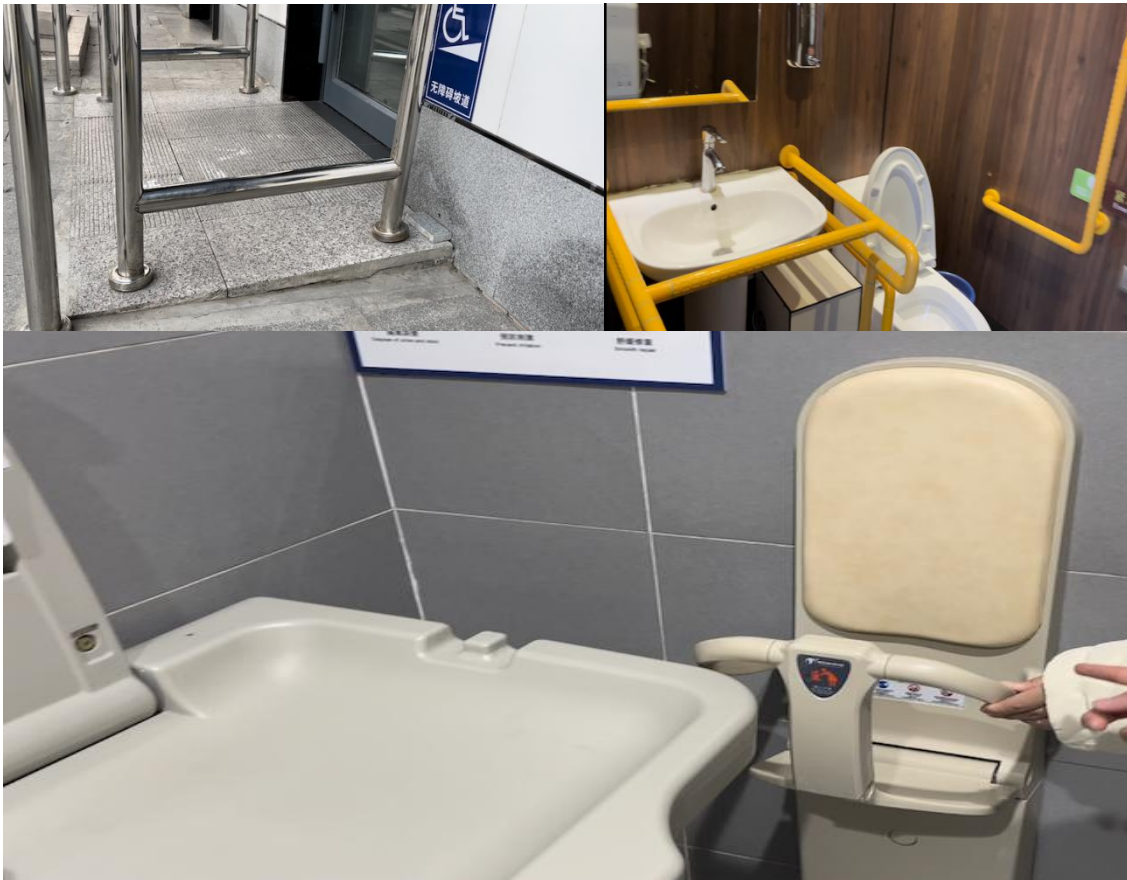
地铁设置有专门的盲人上车通道，地铁站台与车厢地面高差与间距可供电动轮椅自行进入，但手动轮椅进入有困难。经与地铁工作人员了解到，乘坐轮椅等残障人士可以到咨询服务台寻求帮助，工作人员会在地铁车厢口铺设专用的连接钢板，方便轮椅进入地铁车厢；地铁车厢内的轮椅席位长度及拉环高度合适，并设置有相应的无障碍标识；但部分无障碍座位下方为设置脚踏板，无固定轮椅的带子。

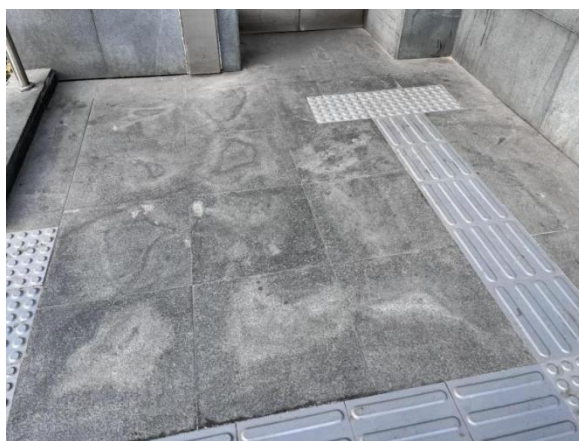
从北京大学东门地铁站进站，无障碍电梯进站口的优点为地铁流线考虑到了老年人和残障人士的出行，如建设了较缓的坡道、扶手及指引盲道。盲道直通无障碍电梯口，且盲道圆点的提示砖及条形引导砖可以有效引导盲人转弯或者直行，如图2所示。

图2 进站口盲道细节

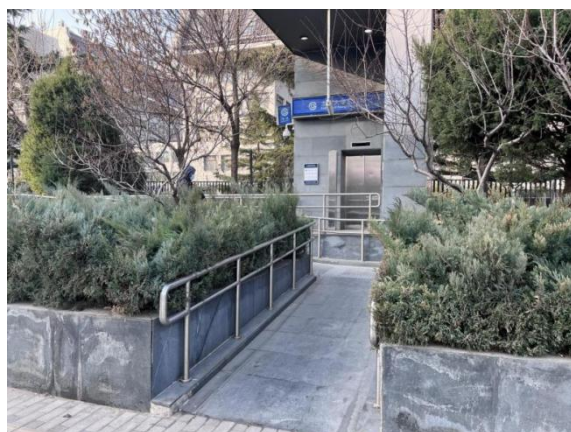
(1) 盲道颜色不显眼。地铁内外的盲道多为灰色，与地面融为一体，而非黄色，如图 3-4 所示。虽然健全人眼中，本来北京的地面就遍布着灰色的砖瓦，而今灰色的盲道并不太显眼，换句话说，盲道与日常生活融为一体，让地面、地铁站里的环境看上去挺协调。有新闻报道称地铁盲道变灰，难住盲人出行，尤其是并非全盲而有光感的人来说，该群体可以分辨出颜色，尤其是巨大的色块。但是，当盲道变成灰色后，有光感的群体出行就十分不便了。

图 3 北京大学东门站-进站口盲道颜色图

综上，建议（1）盲道方面是否考虑更换颜色。根据中华人民共和国国家标准的《无障碍设计规范》，盲道可以考虑是否更换为中黄色。中黄色比较明亮，在视觉上更为明显，更易被发现；（2）北京大学东门地铁的扶手方面应考虑修剪扶手周边的灌木丛，方便有需要的人使用。

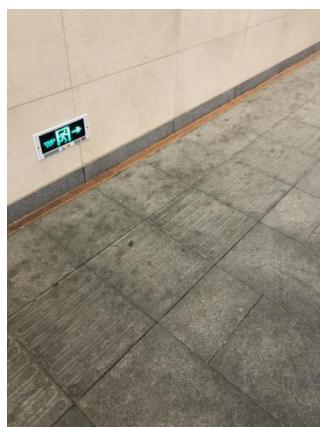
图 4 西单站-进站口盲道颜色图

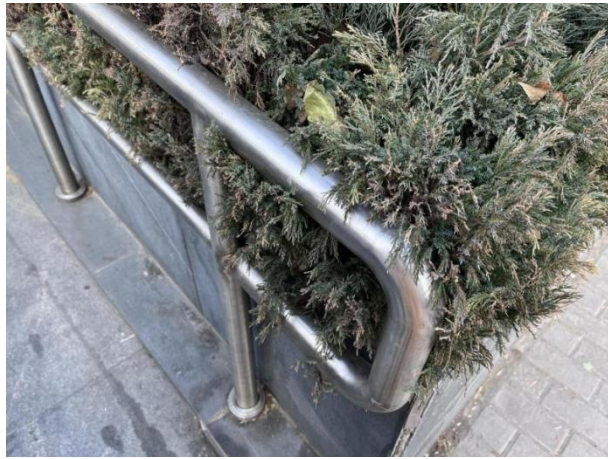
(2) 进站口通道两侧的扶手为不锈钢材质，不仅没有盲文站点提示，且被花坛里的绿化环绕，绿化又硬又高，导致扶手无法正常使用，如图 5 所示。此外，不锈钢材质的扶手在冬天较冻手，如果是盲人或者需要扶手行走的老人等行动不便的人摸起来触感很冷。

图5 进站口扶手

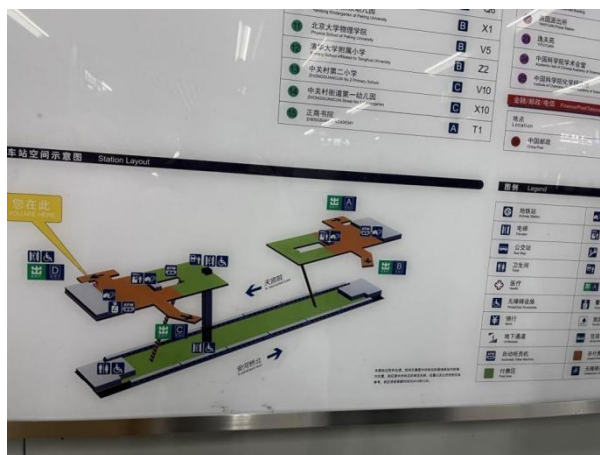
(3) 没有考虑可达性。站厅层到站台层的无障碍电梯没有配置在地铁无障碍车厢停放的位置附近，而是需要和其他人一样的流线：进站-安检-乘坐电梯。这说明地面到站厅层的无障碍电梯则没有着重考虑其可达性，如图 7。

图 7 地铁流线图

综上，建议（1）无障碍直梯无论内外都要加装呼叫装置，楼梯和自动扶梯的边缘包括上端、下端以及各个踏步处都应该加装黄线以起到警示提醒的作用。（2）地铁站楼梯的扶手未来可研发、更换为新型抑菌材料，并增设盲文标识，如图9。（3）未来再建设地铁时，需要考虑到无障碍设施的可达性，站厅层到站台层的无障碍电梯应设置在地铁无障碍车厢停放的位置附近。（4）站点出站手扶梯改为靠右的，这样既符合靠右行走的规则，又能避免造成人流交叉。

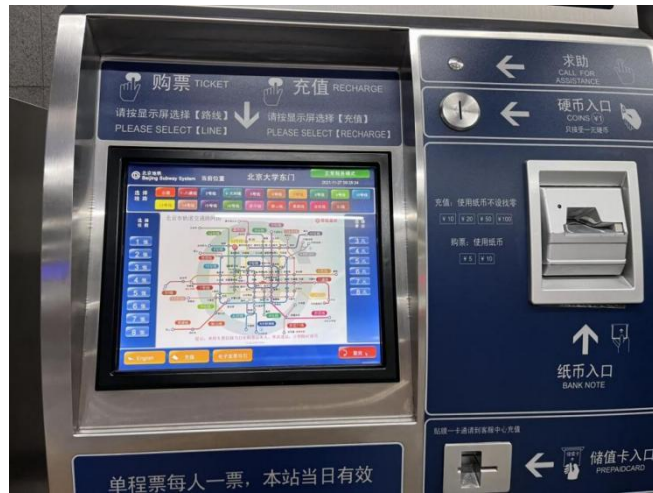
（1）如图10所示，售票机屏幕显示的字体和图示太小、换乘车站无障碍指示标识不足，增加了老年人阅读的难度。文字对于老年人不够通俗易懂，不能够更加准确的传达信息；

（2）售票机高度较高，对于老年人及轮椅使用者有一定程度的困难。经过观察，站厅层并无残障人士的专用售票机，也无低位人工购票窗口。

图 10 自助售票机屏幕

综上，建议考虑为行动不便的人士设计一款适宜其线下购买车票的专用机器，方便其单独出行；或在购票处配备购票引导员，协助乘客进行购票。

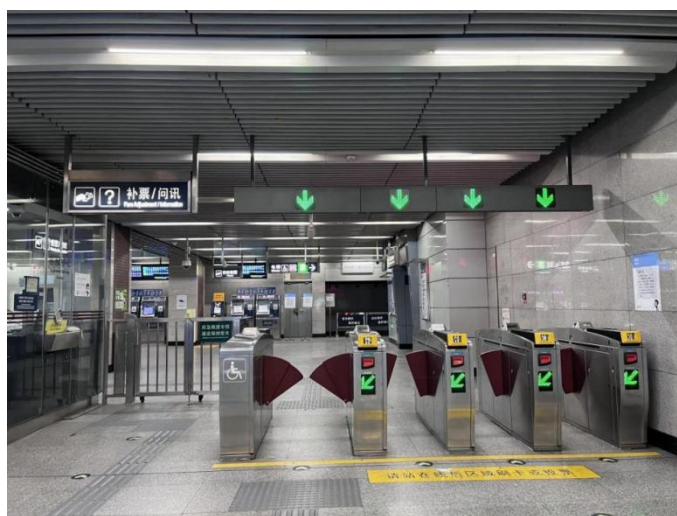
其优点是站内出口检票机配备了适合轮椅宽度的无障碍刷票出站通道，如图 11 所示。而缺点是站内进口没有适合轮椅宽度的刷票进站通道，如图 12。乘坐无障碍电梯至站厅层安检后，只能从没有配备无障碍通道的一边进入地铁站，由工作人员手动打开旁边的入闸人工通道。这样的设计并不符合地铁的通畅流线。

图 11 出站检票机

综上，建议无论是进出站都应该配置无障碍刷票进站通道，方便轮椅人士自行通过闸机。各地铁线路应全面检查地铁各个检票进站口，加装适合轮椅宽度进站的通道。

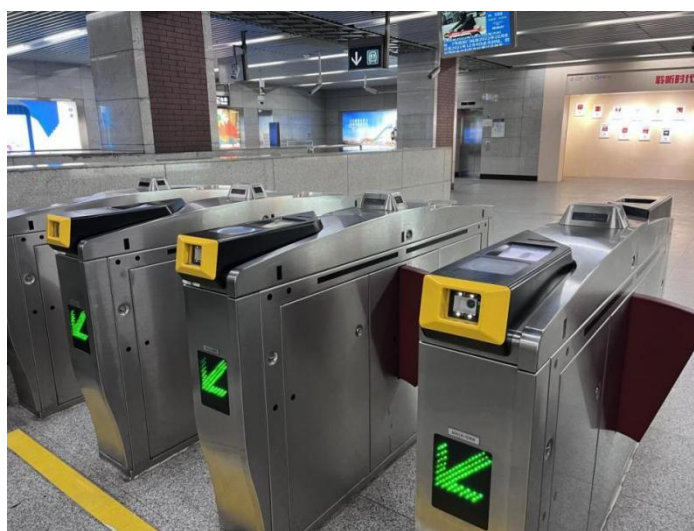
图 12 进站检票机

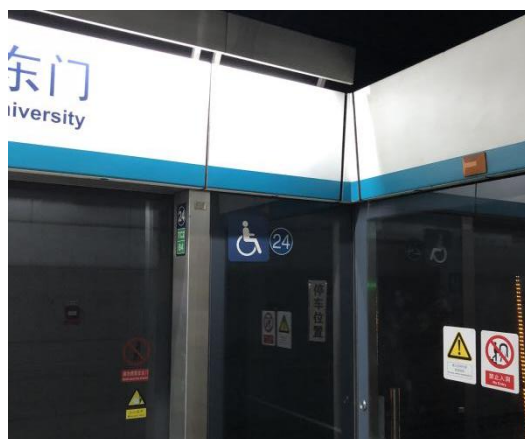
- (1) 站台全程都有盲道指引到站口且流线通畅合理，便于视觉障碍者自行上车；
- (2) 部分车厢贴有轮椅无障碍标识，如图 13，便于残障人士进入车厢后有相应的无障碍扶手。
- (3) 爬梯处配置了方便残障人士乘客的无障碍曲线爬楼机，如图 14。

图 13 车厢候车处轮椅无障碍标

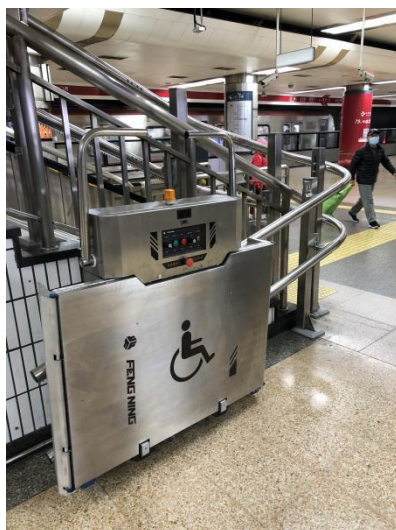
图 14 地铁爬楼机

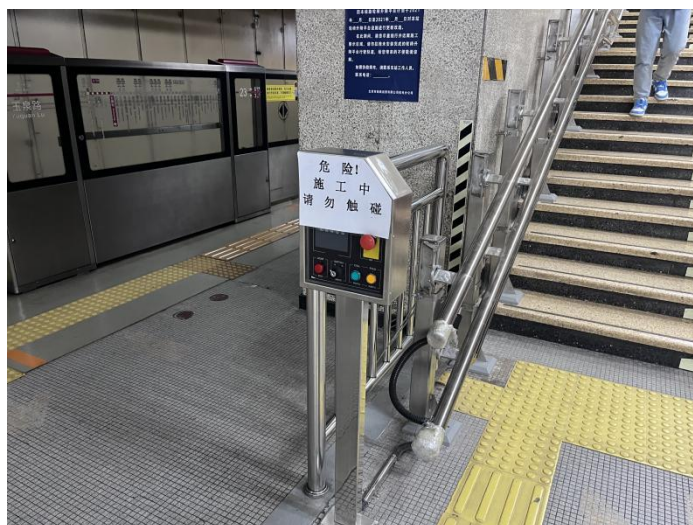
（2）在调研过程中发现了四个爬楼机，其中两个是无法使用的：一个在维护，另一个在施工，如图 15。

图 15 施工中的爬楼机

综上，建议站台可配备标识性较强的无障碍电梯指引，便于有需要的人士在下车后直达电梯。如图 16 所示（图为郑州市地铁站无障碍指示标识）；爬楼机是残障人士出行的重要设施，应尽快完善建设，不应成为摆设；无障碍贴图信息也应根据所传达的信息重要程度来划分贴图高度及位置。

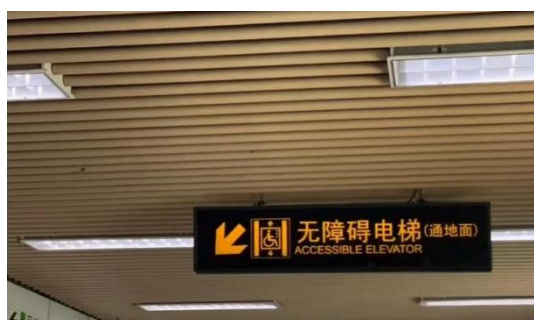
图 16 参考：郑州市地铁站无障碍指示标识

(3) 车厢轮椅无障碍标识从贴图位置上看，没能考虑到残障人士的高度，贴图位置过高。

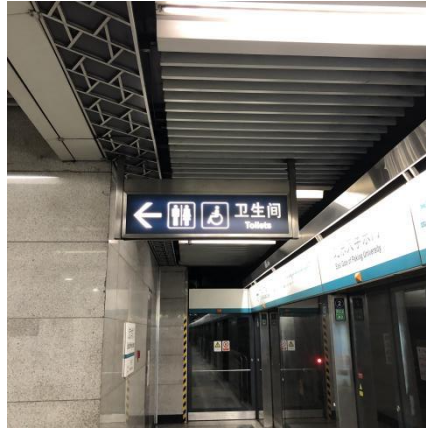
(1) 无障碍厕所标识醒目，便于寻找，如图 17-18；

图 17 站台层无障碍厕所标识

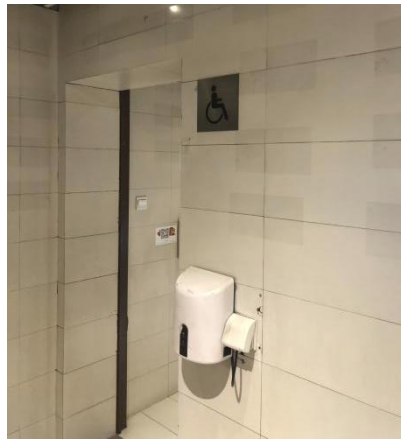
图 18 无障碍厕所门口标识

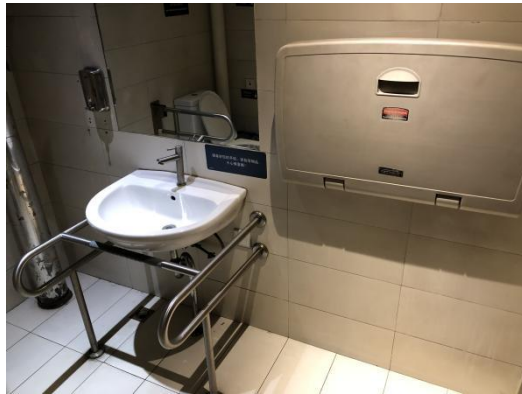
(2) 轮椅回旋空间足，流线布置合理，通行顺畅；功能设施紧凑不拥挤，各重点功能处装有扶杆保证使用的安全及便利性；具备了临时母婴室的功能，如图 19；

(3) 光线柔和均匀，在洗手台和坐便器上方使用了多个点光源，如图 19。该设计既保证照明度的均匀性，又能确保重点功能的照明，便于视觉障碍人士，特别是视弱者使用；

图 19 无障碍厕所内部

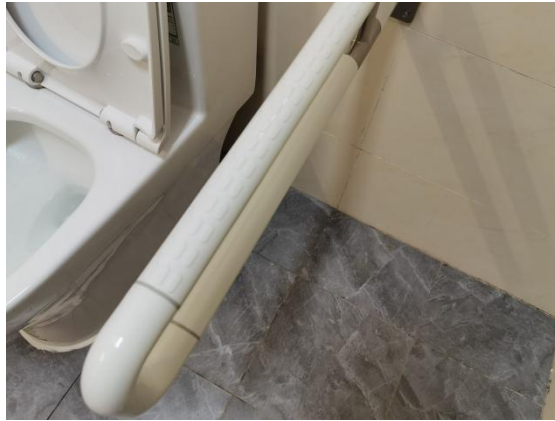
图 21 北京大学无障碍厕所内扶手

(2) 扶杆方面没有防滑处理，也无盲文提示，且不锈钢材质的扶杆冬冷夏热。

综上，建议洗手台宜采用感应式水龙头，便于手臂伸展不灵便者使用；扶杆可采用防滑抑菌的耐用塑料材质，参考北大无障碍厕所扶杆，如图 21，在扶杆前端可加上提示性盲文供使用者了解前方为何物。

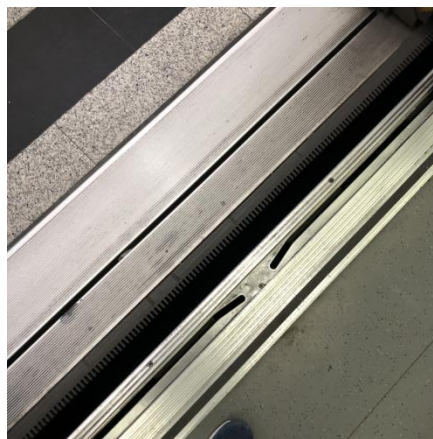
缺点为地铁车厢内外的地面高度没有平齐，车门与站台的净距落差过大，如图 22，且无标识。由于本次调研没能碰上轮椅使用者，无法得知站点是否配备了轮椅折叠板，对于使用轮椅的残障人士而言，如果随行人或工作人员没有掌握轮椅技巧，轮椅可能被卡住。此外，即使配备了轮椅折叠板，也仅对轮椅使用者开放使用，无法保障其他老年人、残障人士、儿童及孕妇的出入安全。

图 22 地铁车门与站台的净距落差

建议在候车口宜设置明显的提示上下车高低差的标识；在未来建设时应设计车厢内

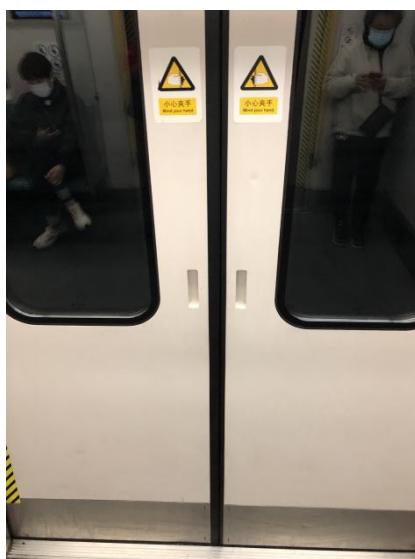
A、贴图位置较高，如图 23。应考虑到残障人士和儿童的视觉高度适当调整。

图 23 车厢内标识位置较高

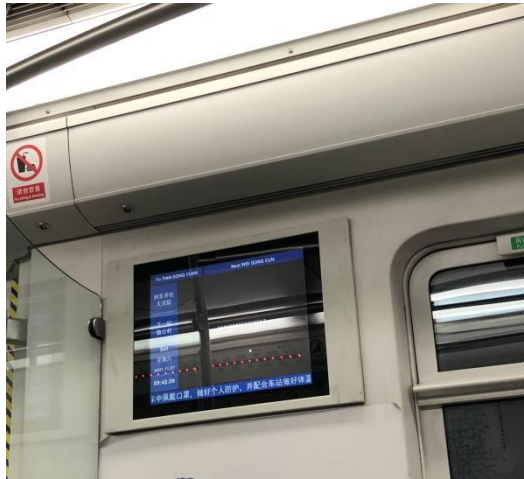
B、地铁车厢屏幕炫光问题。如图 24，车厢内的小屏幕在灯光照射下炫光较严重，一方面无法看清屏幕上的站点提示，另一方面老年人、视觉障碍人士对于光线的适应能力较弱，容易引起视觉上的不适。要注重整体光环境的均匀性，避免炫光问题。

图 24 车厢内屏幕炫光

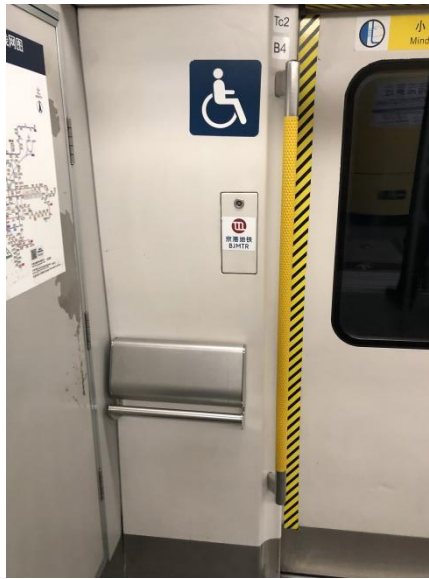
A 车厢车门两侧配有醒目的黄色防滑扶手，如图 25，方便乘客的使用；

图 25 车厢内屏幕炫光

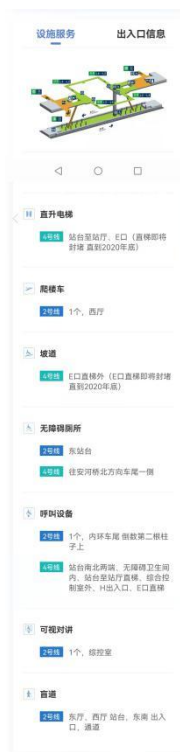
图 26 地铁 APP 宣武门站截图

其优点为：APP 中部分站点配套了地铁平面图，标明了站点内各设施的类型和位置，包括站点内服务中心、警务室、卫生间（包括无障碍厕所）、扶梯电梯爬楼车、坡道盲道、呼叫设备等等完善的信息，以 4 号线宣武门站为示例，如图 26。

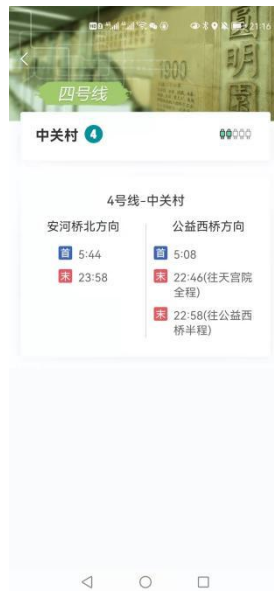
图 27 地铁 APP 中关村站截图

缺点和建议为部分站点并无配套线上信息，如离我们最近的中关村站、北大东门站等，如图 27 所示。应加快线上 APP 信息的完善，便于群众出行。
